# Grandes Operaciones de Salvamento

## EL RESCATE DEL *KURSK*: ¿MISIÓN IMPOSIBLE?

Número 805

Mayo/diciembre de 2002

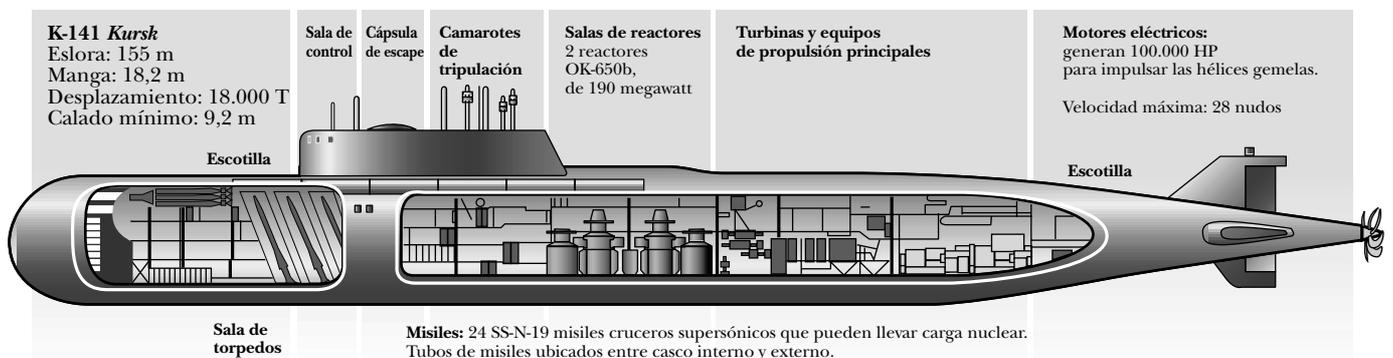
Su casco tiene 10 compartimientos estancos: I-Torpedos, II-Comando y Control, III-Tableros eléctricos, IV-Alojamientos, V y V bis-Estaciones varias, VI-Reactores, VII y VIII-Turbinas y IX-Motores eléctricos. Como equipos de rescate cuenta con: una cámara de escape de emersión independiente para toda la tripulación (instalada en la vela, sobre comando y control), trajes especiales presurizados para escape individual, boya de emergencia y señales, y escotillas de escape de emergencia en los compartimientos I y IX.

### Características del Kursk

Desplazamiento: 14700 t en superficie y 24000 en inmersión.  
Dimensiones: 155 x 18,2 x 9,2 metros.  
Máxima velocidad en inmersión: 33 nudos.  
Máxima profundidad de inmersión: posiblemente 500 m.  
Reserva de flotabilidad: 30%  
Propulsión: 2 reactores nucleares, 2 turbinas y 2 hélices de 7 palas  
Armamento: 6 tubos lanzatorpedos, 2 de 533 mm y 4 de 650 mm.  
Misiles: 24 SS-N-19 Granit con cabezas convencionales o nucleares.  
Torpedos: 28 T-40 o misiles ASW SS-N-15/16 Tsakra.

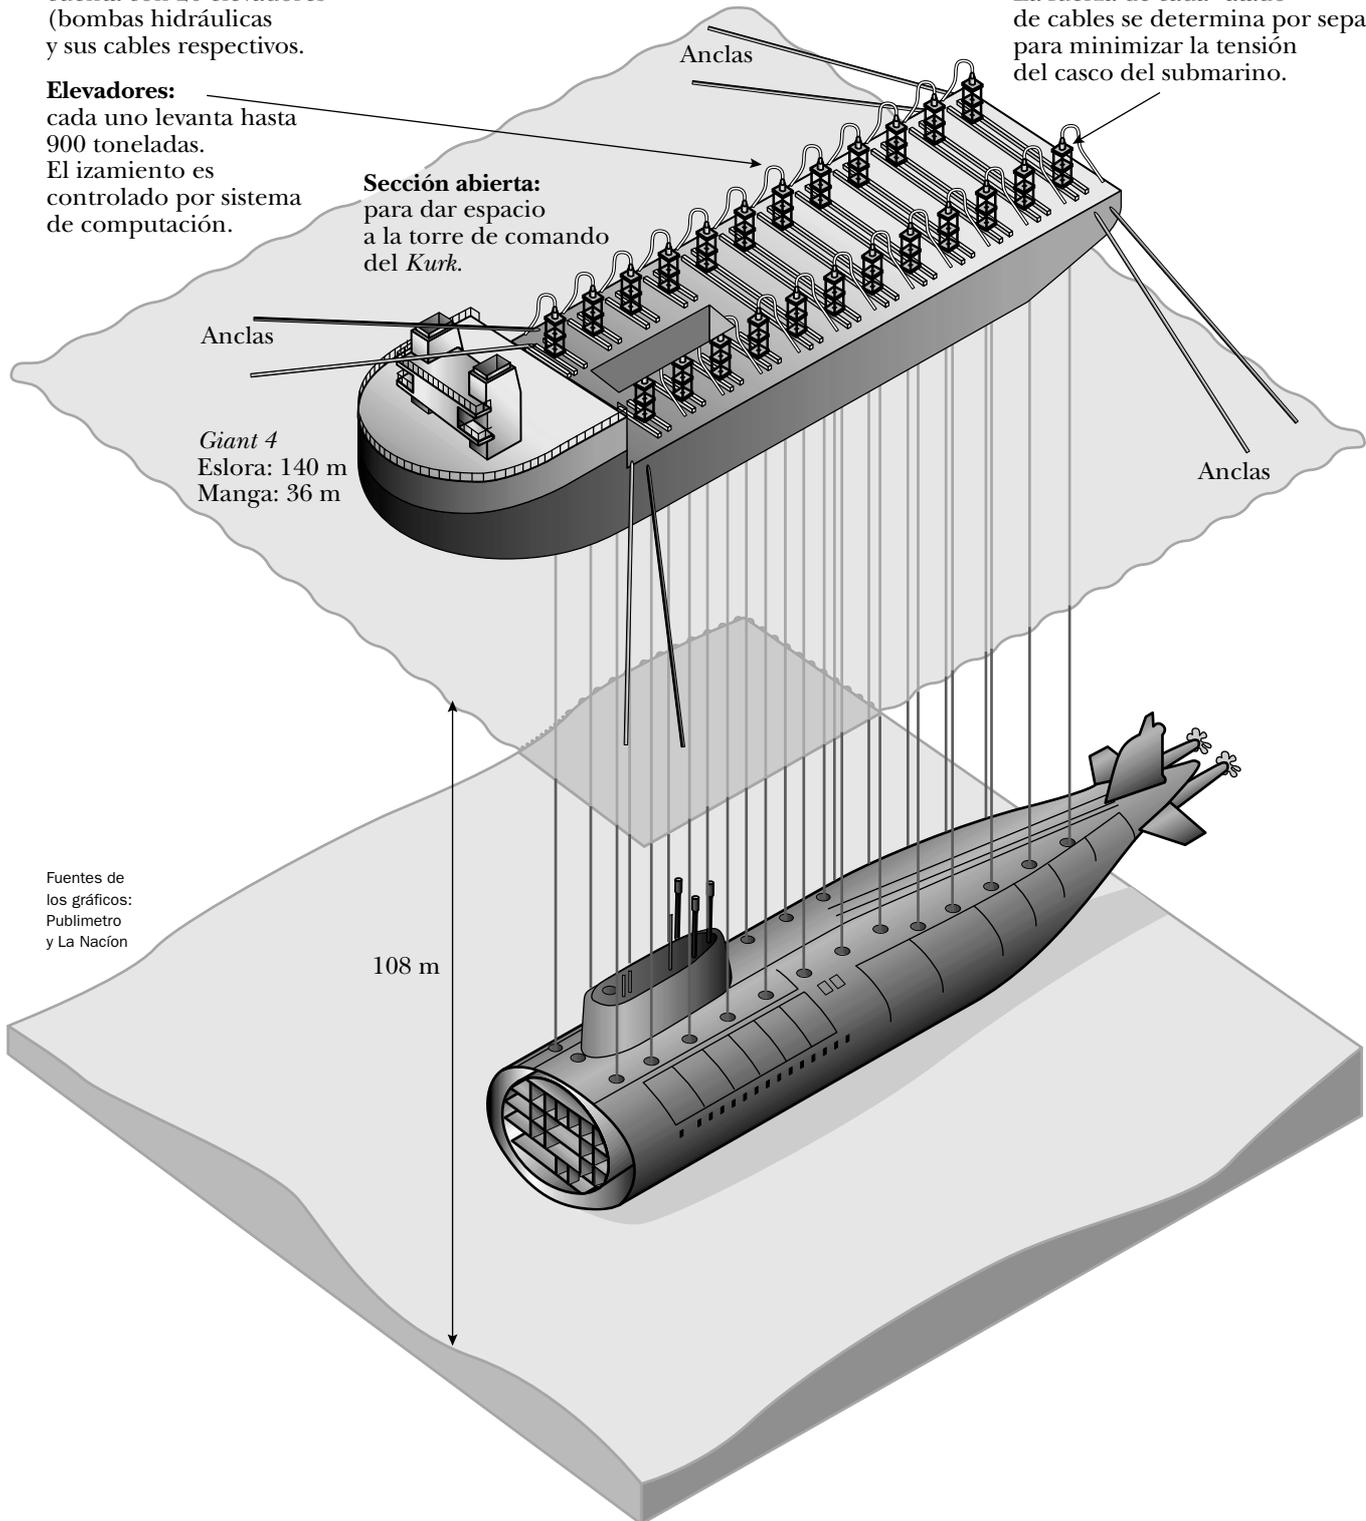
**FASE 2: Septiembre.**

El barco plataforma *Giant 4* cuenta con 26 elevadores (bombas hidráulicas y sus cables respectivos).

**Elevadores:**

cada uno levanta hasta 900 toneladas. El izamiento es controlado por sistema de computación.

**Sección abierta:** para dar espacio a la torre de comando del *Kursk*.

**Compensadores de vaivén:**

reducen el impacto del oleaje. La fuerza de cada "atado" de cables se determina por separado, para minimizar la tensión del casco del submarino.

- 3 Cuando el *Kursk* estuviese listo para ser reflotado, con el auxilio de una grúa flotante se arriarían desde la plataforma los cables de izado para ser anclados en cada agujero mediante un dispositivo especial (en realidad algo así como un ancla con brazos plegables que se abrirían una vez introducidos, afirmándose sobre las cuadernas del casco interior). Cada uno de estos arraigados debería ser probado al doble del esfuerzo requerido antes de comenzar el izado. La colocación de los cables tomaría a los buzos varios días: se había previsto comenzar esta maniobra el 10 de setiembre y finalizarla en 10 días. Este método de izado de un submarino hundido, no había sido nunca antes utilizado en el mundo.

- 4 Cuando el tiempo lo permitiera, el submarino debería ser izado debajo de la plataforma, justo en la posición prevista para que la vela se introdujera en su alojamiento. El momento más peligroso sería el de despegue del casco del fondo, por el efecto de succión. Todo el proceso de izado sería minuciosamente controlado centímetro a centímetro por una computadora, con sistemas duplicados por seguridad, que centralizaría toda la información para poder mantener un minucioso balance entre los esfuerzos requeridos individualmente a cada cable y así minimizar las tensiones en el casco del submarino. Los cables, de 23 cm de diámetro y constituidos cada uno por un manojo de 54 cables menores, serían cobrados por medio de los 26 cabrestantes hidráulicos formados cada uno por dos cilindros telescópicos. El efecto de las olas sería reducido por medio de un sistema compensador, de manera que la fuerza ejercida en los puntos de anclaje de los cables en el *Kursk* resultara constante. La duración total de la maniobra de izado se había estimado entre 12 y 15 horas. Lo único que faltaba era buen tiempo y actuar con rapidez.
