# EL VASA: BUCEO DE PROFUNDIDAD Y ARQUEOLOGÍA SUBMARINA

Ricardo A. R. Hermelo

BOLETÍN DEL CENTRO NAVAL  
Número 820  
Abril / junio de 2008  
Recibido: 15.2.2007

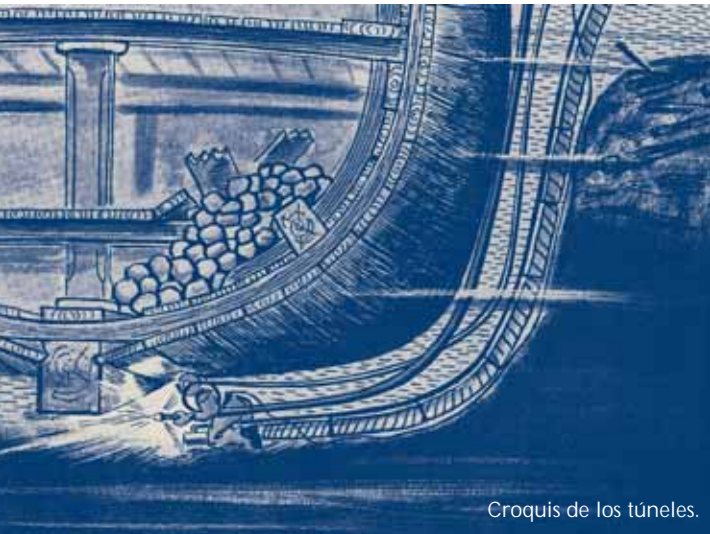
Croquis de los túneles.

El levantamiento se efectuó pasando cables por debajo de la quilla del casco de manera de repartir el esfuerzo del peso; los cables de acero de seis pulgadas de mena insumieron una longitud de 1.500 metros afirmados a dos pontones. Esta maniobra permitió reubicar el pecio. En la primera etapa se cavaron, con buzos, seis túneles bajo la quilla del casco por donde se pasaron los cables de acero.

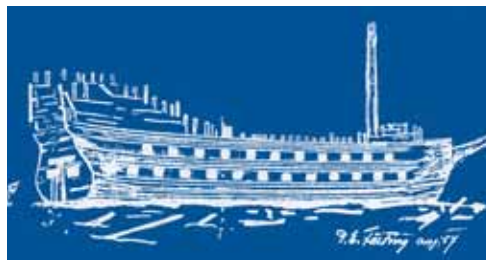
Bosquejo hecho con el tacto y reconstruido en el fondo.

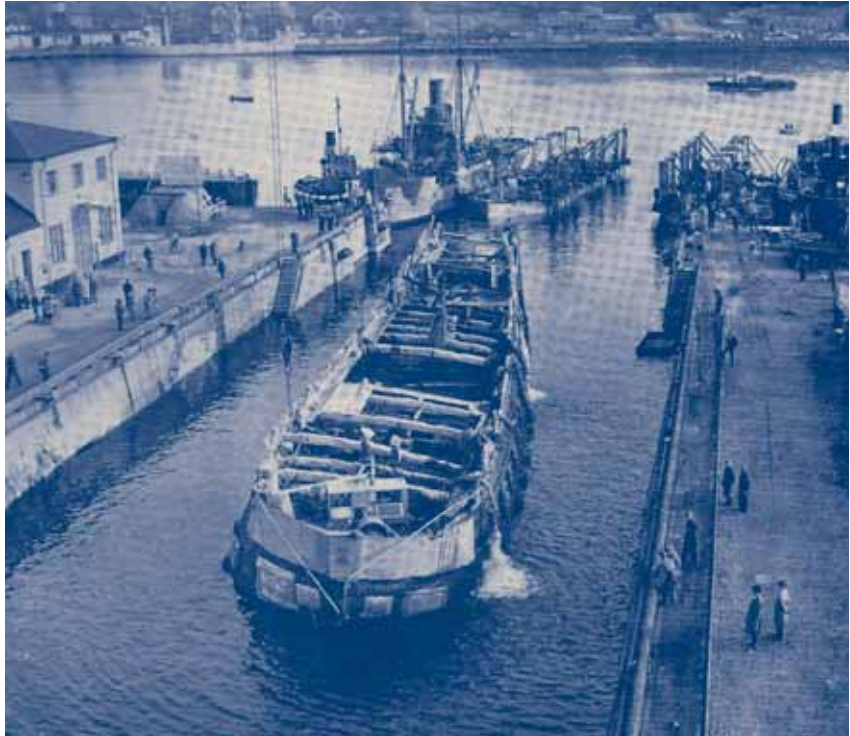
*Vasa* en dique seco.

En la etapa final se logró la estanqueidad del casco para sacarlo a superficie a flote hasta el dique seco de Gustav V en Beckholmen. En resumen se achicó el *Vasa* y el 4 de mayo de 1961 ingresó al dique acompañado de una numerosa flota de pontones y flotadores, más las bombas hidráulicas de achique que no cesaron de funcionar. Fue un espectáculo increíble de un antiguo bajel rodeado de un infernal sistema moderno de reflotamiento, ante una enorme muchedumbre que siguió silenciosamente y con respeto esta extraordinaria maniobra.
