MALVINAS: LA NOCHE DE LOS MISILES AL FOKKER 5-T-21

Contraalmirante VGM (R) Luis A. De Vincenti

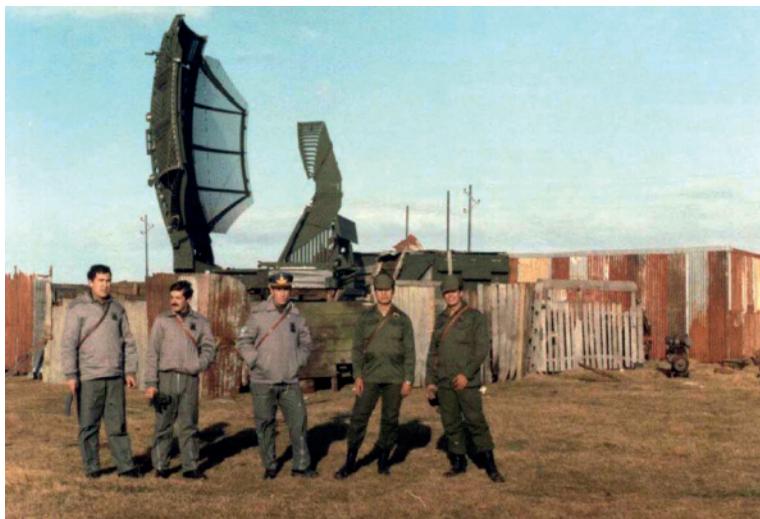
Predio del Radar TPS-43 con enmascaramiento.
(<https://sites.google.com/site/fuerzaaereaargentinamalvinas/Home/radar-de-vigilancia>)

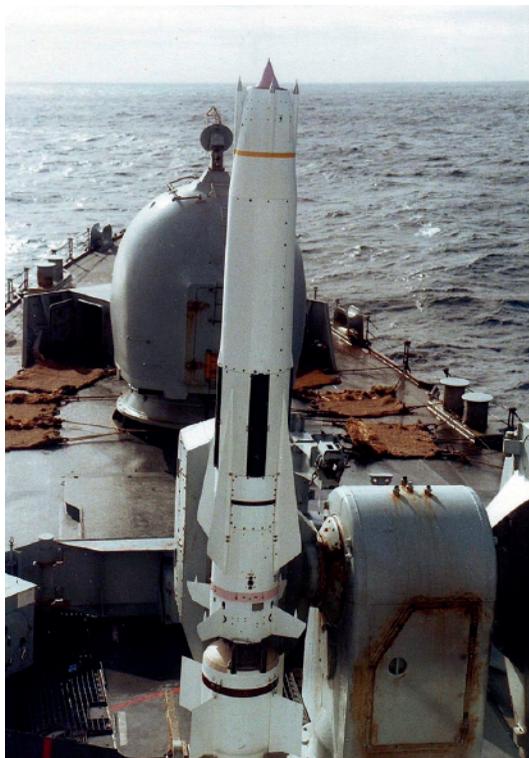
Misil Sea Dart montado en el lanzador del HMS *Cardiff*
 (By Ken Griffiths - Own work, Public Domain, <https://commons.wikimedia.org/w/index.php?curid=3531223>)

El Sea Dart era un misil de dos etapas: inicialmente utilizaba un cohete propulsor de combustible sólido y luego activaba un motor de crucero alimentado a querosén. Su tamaño era considerable: 4,40 metros de largo y 0,42 de diámetro, pesaba 550 kilos y portaba 22 kilos de explosivo que detonaba mediante espoleta de proximidad.

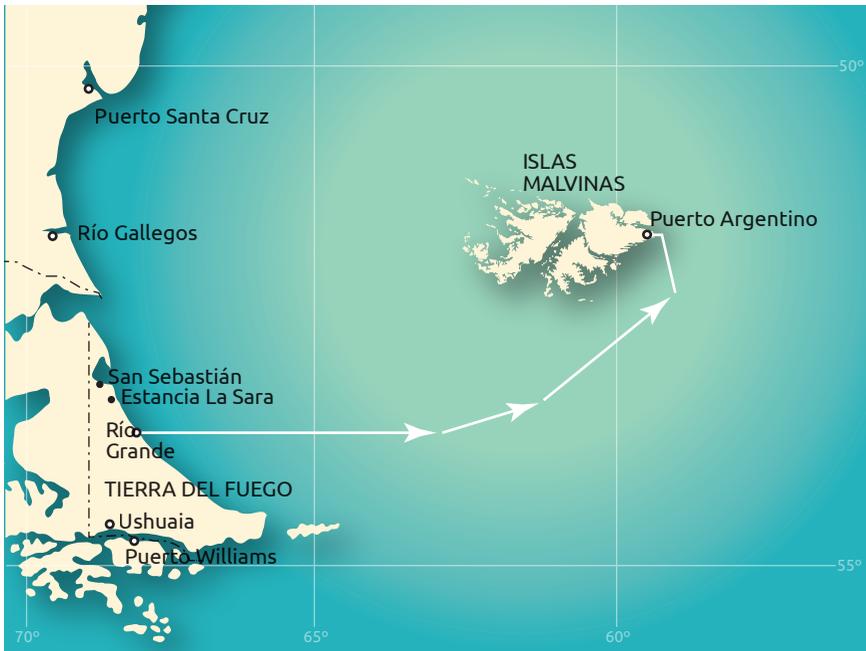
Gráfico 1:
Derrota del
5-T-21

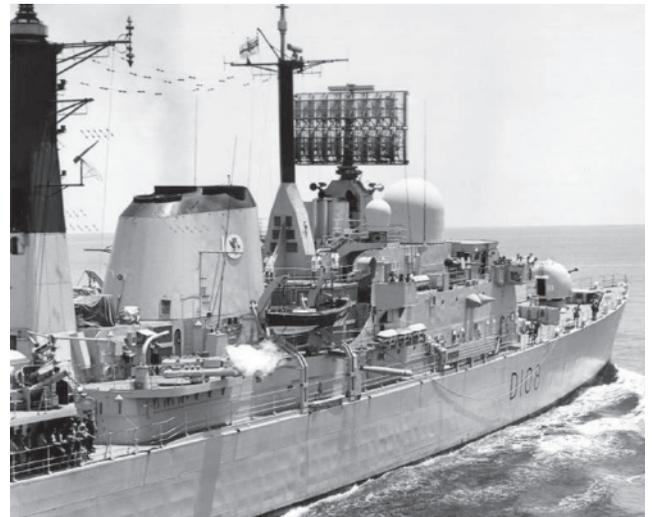
Antena del Radar 965
(Enviada por K. Griffiths)

Se desconoce la distancia radar en que el *Cardiff* detectó al 5-T-21. Si bien sus radares tenían diferentes diagramas de emisión, conociendo las alturas de las antenas del 992Q (30 metros), 965 (19 metros) y 909 (14 metros) del destructor (h) y las del blanco durante la aproximación (H), pueden calcularse sus alcances máximos teóricos por horizonte en condiciones normales de propagación mediante la fórmula $D = 2,21 \times (\sqrt{h} + \sqrt{H})$ (Gráfico 2). Estos valores debieran corregirse por las características de cada sensor, la cantidad de energía reflejada y la posición angular relativa²⁷.

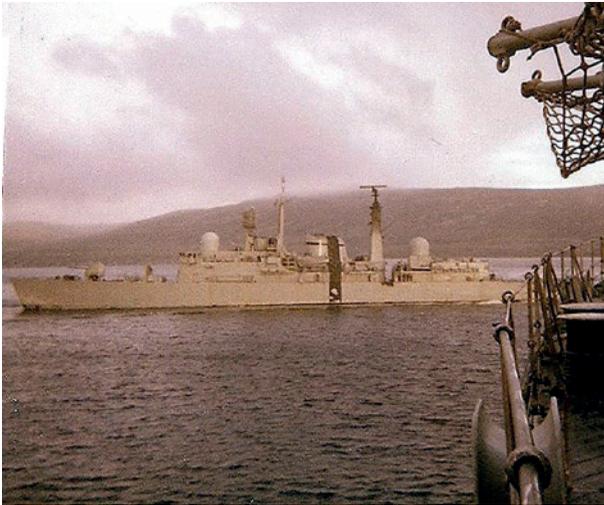
Franja negra pintada al costado del HMS *Cardiff* para diferenciarse de los Tipo 42 argentinos (Enviada por K. Griffiths)

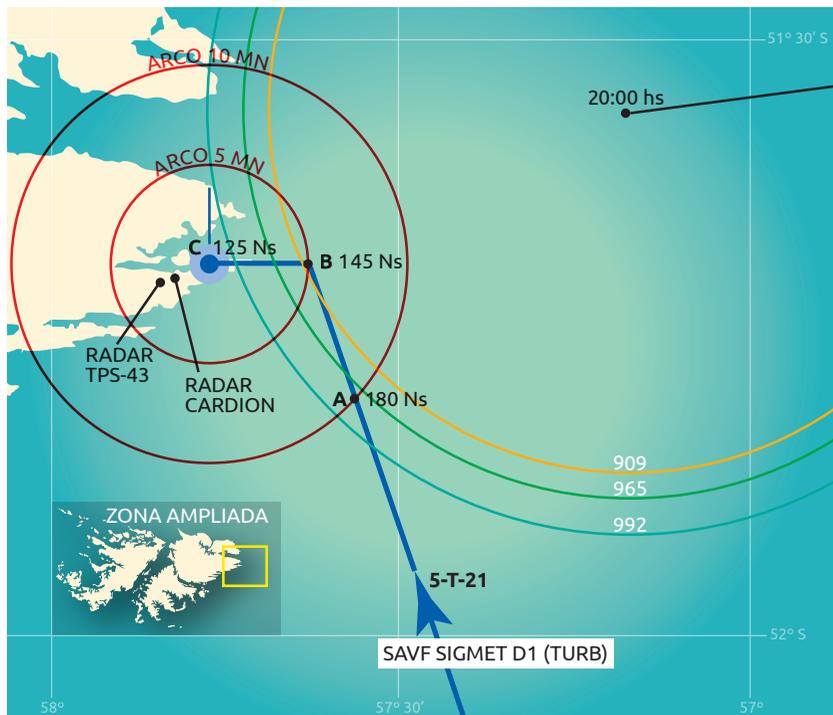
Gráfico 3: Aproximación final a las Islas y alcances máximos teóricos radar a 50 pies del F-28

alcances de los radares del buque se ampliaron a 37 millas con el 992, a 34 millas con el 965 y a 33 millas con el 909. Estos valores nos indican que no resultaría trascendente conocer con precisión el rumbo de aproximación del avión en cuanto a su detección.

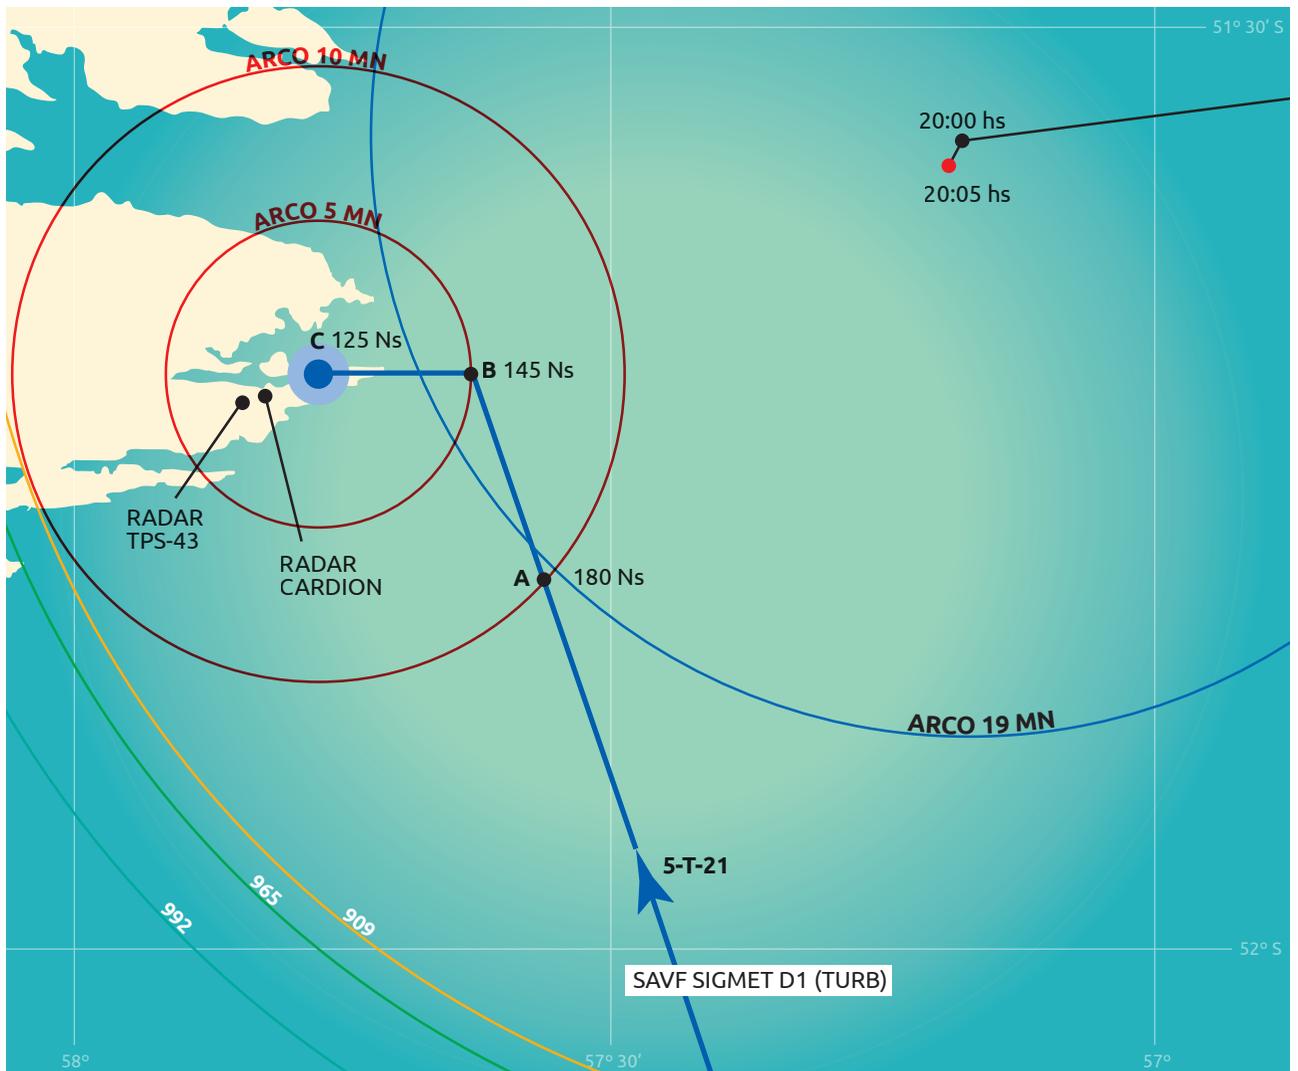
Gráfico 4: Alcances máximos teóricos de radares con F-28 volando a 400 pies y el arco de alcance de 2 Sea Dart

de haberse percibido en el buque. El misil salió y alcanzó una velocidad promedio de 2,1 mach (702 metros por segundo). La oportunidad era grande, había tiempo suficiente para asegurar el derribo, y rápidamente los bravos marinos del *Cardiff* actuaron con decisión para un nuevo disparo (Gráfico 4). Por fortuna, ambos misiles se perdieron en su trayectoria y no fueron advertidos por la tripulación. El CIC y la torre de control no tenían información de que hubieran sido avistados por la R.O.A. o la gente del aeropuerto. El Sea Dart no resultaba muy efectivo a baja cota con blancos próximos a una masa de tierra, aunque alcanzó ciertos logros en aguas abiertas.

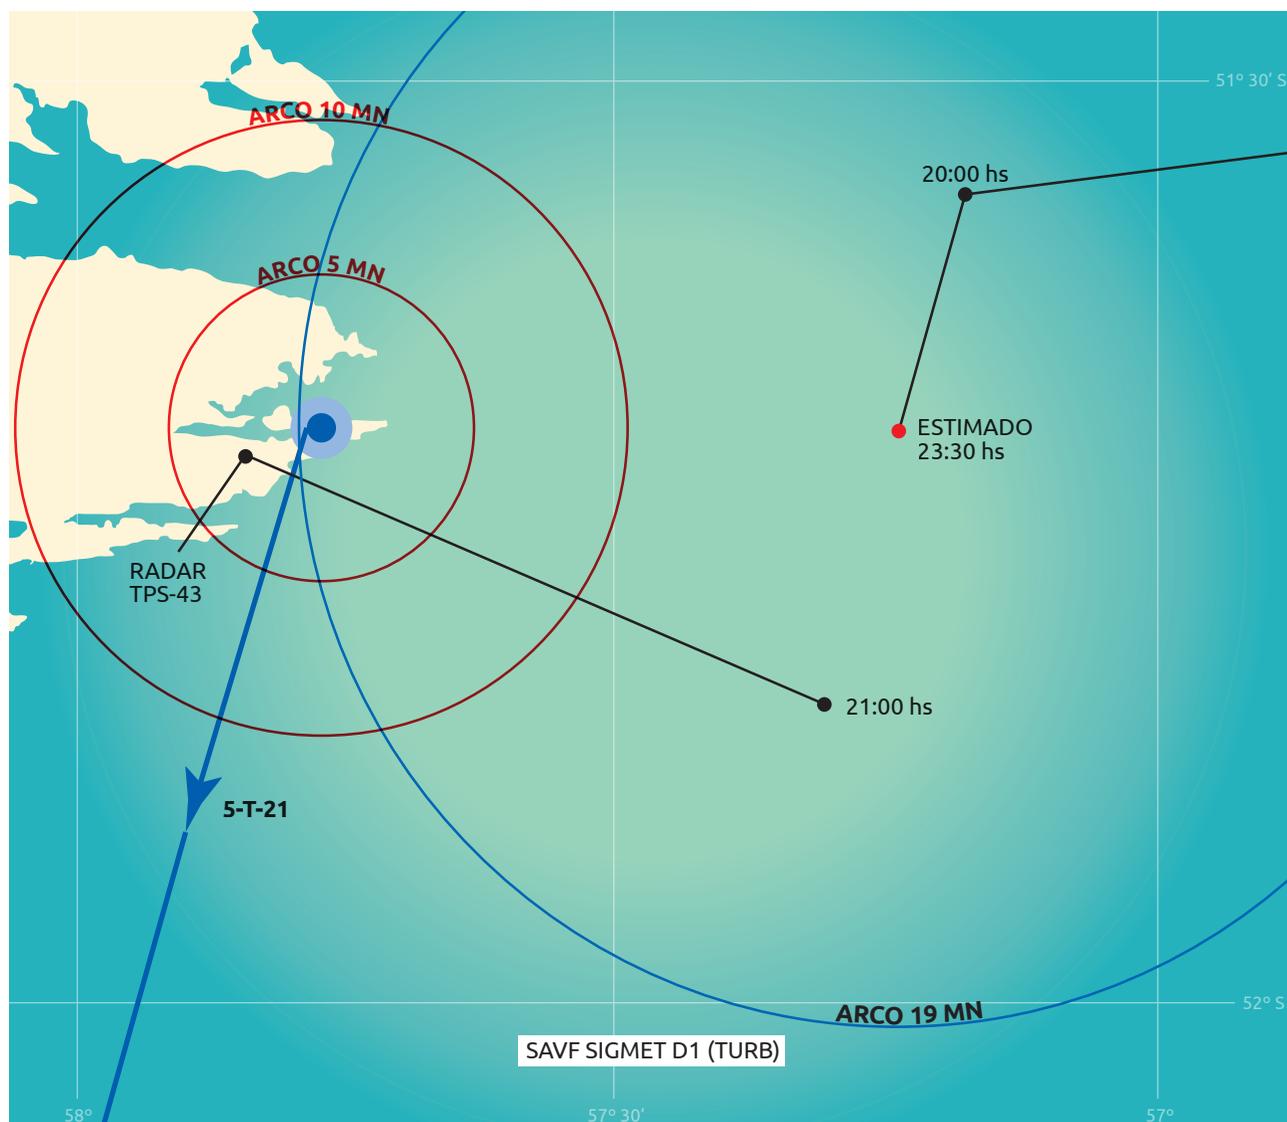
Gráfico 5: Despegue de Puerto Argentino y lanzamiento del tercer Sea Dart

rumbo sudoeste. Lo señalado por Oliveira indica que desconocía la aparición de un buque enemigo. Del personal interrogado y los registros constatados, se desprende que el tercer misil no fue avistado desde tierra.
